威可楷爱普建材有限公司

土壤污染隐患排查报告

编制单位：深圳市索奥检测技术有限公司

编制时间：2021年11月

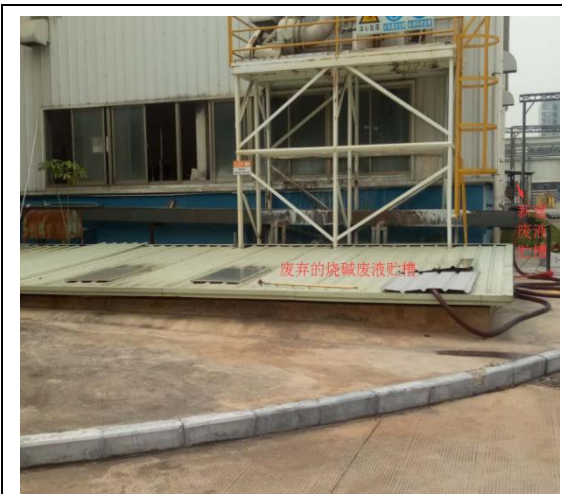
地下废液贮槽（新建 1 个+废弃 1 个）

(3) 企业废水暂存池有 3 个，目前在用状态仅 1 个，即 3 号机押出车间外西南侧地下废水暂存池。该池储存碱液，池壁里层铁皮、外层水泥，外层水泥高于铁皮，安装液位报警系统，安装防雨棚。3 号机押出车间外西北侧地下暂存池已废弃，现作为洗手废水暂存池。1、2 号机押出车间西北侧地上暂存池已废弃，现空置。

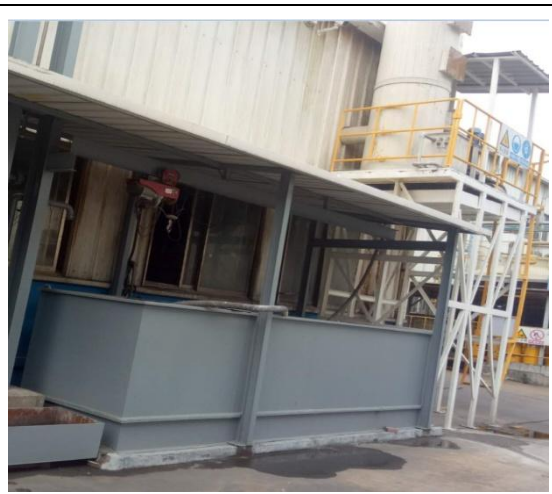
地面废液贮槽（废弃）

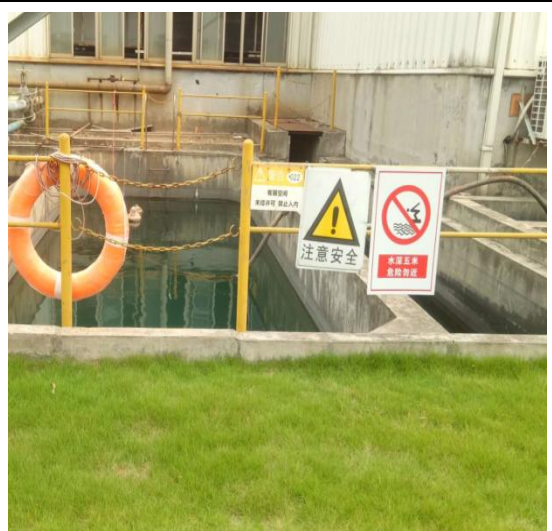
铸造车间外冷却水贮池

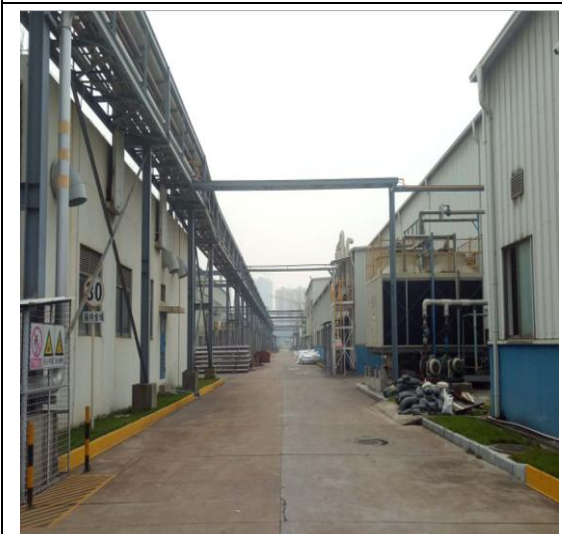
厂内管线

厂内管道主要包括表面处理车间废水与废水站管道、废液暂存池与废水站管道，为高空明管。管道为PVC材质，于2015年开始陆续更新。现场踏勘各个管道阀门未发现渗漏、“跑冒滴漏”现象。公司安排人员定期对管道进行巡检和维护。

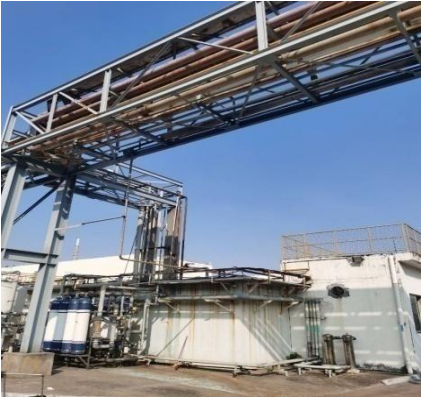
无隐患点	/	高空桥架，PVC 材质，2015 年陆续更新。管道附件处未发现渗漏、泄漏现象。公司安排人员定期巡检管道渗漏情况，制定管道维护方案。
12	散装液体转运与厂内运输	传输泵	位于表面处理车间 1 楼

（3） 每年一次对散装液体物料装卸（储罐区）、管道运输、传输泵进行检查，设置专门人员定期检查阀门、法兰、排尽口、基槽、管壁、齿轮、泵轴等运行状态，发现锈蚀、破损应及时更换，发现密封不严要及时调整，并做好记录存档。

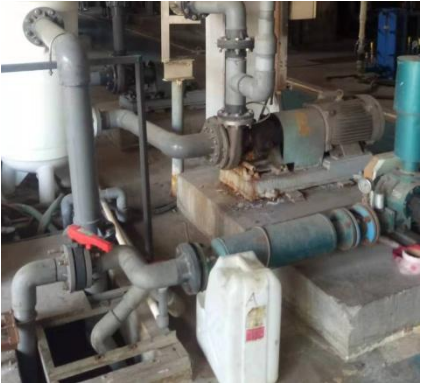
无隐患点	/	传输泵驱动轴及配件密封处维护情况良好，未发现润滑油的泄漏或者满溢。公司安排人员定期巡检传输泵运行情况，制定泵的维护方案。

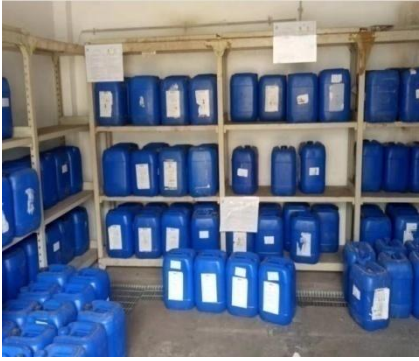
无隐患点	/	现场货物包装完好，地面防腐防渗层、应急沟完好，未发现泄漏现象，仓库内备有吸附棉，门外粘贴应急处置方案。公司安排人员定期检查。
14	生产区	生产装置区	位于表面处理车间

（4） 每年一次对包装货物储存和暂存（危化品仓库和车间物料暂存区）、装卸区进行检查，应定期更新危化品仓库地面防渗层，定

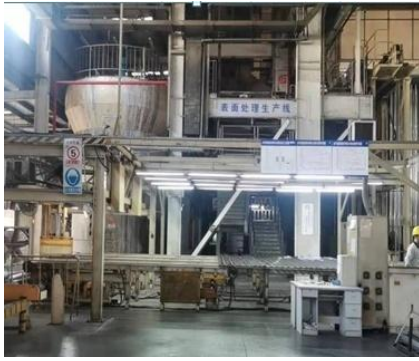
无隐患点	/	未发现池体老化、破损、裂缝现象，酸洗池池体有防腐防渗层，未发现满溢、泄漏、渗漏现象，车间地面硬化层完好，无防腐层，废液收集导流沟和收集池防腐层完好。

（5） 每年一次对表面处理车间、金型加工车间进行检查，包括表面处理车间池体液位、防渗层状态、地面泄漏事故、溢流沟运行状态，应定期更新池壁和地面防渗层，定期清理溢流沟，以防泄漏、渗漏事故发生或能及时处置事故，并做好记录存档。

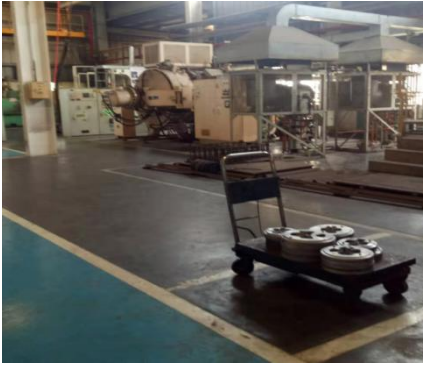
无隐患点	/	车间地面硬地化层完好，未发现泄漏、渗漏现象。
16	其他活动区	含镍废水排口	位于厂区西侧废水处理站内	 	无隐患点	/	排口采用不锈钢排放口，排口完好，未发现破损、裂缝现象，未发现泄漏、渗漏、溢流现象，安装在线监测设施并联网，安装监控。

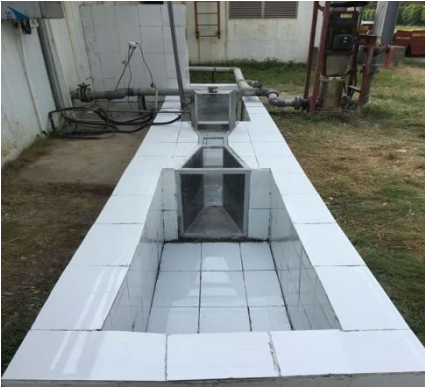
无隐患点	/	排口完好,未发现破损、裂缝现象,未发现泄漏、渗漏、溢流现象,配套有应急自定阀门和返送设备,安装在线监测设施并联网。
18	其他活动区	应急收集设施	位于厂区西侧废水站内

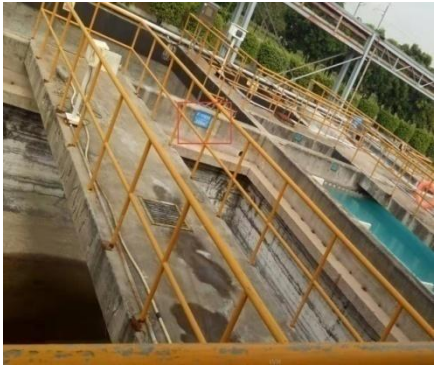
无隐患点	/	未发现裂缝、破损现象,无防腐层,现场池内空置,容积 300m ³ 。安排人员定期检查。

（2） 每年一次对废水处理区（包括污水处理池、应急池、排水口、压泥机及污泥暂存场所）、废水暂存池进行清理、检查，设置专门人员定期检查水位情况、废水排放情况、池体状态、防渗防腐层状态、防漏措施运行状态，以防泄漏、渗漏事故发生或能及时处置事故，并做好记录存档。

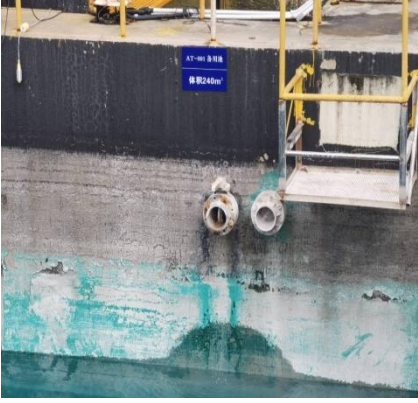
无隐患点	/	未发现裂缝、破损现象,作为应急备用池,容积240m ³ ,池体防腐层老化,但未发现泄漏、渗漏现象。安排人员定期检查。
20	其他活动区	压泥机	位于厂区西侧废水处理站2楼

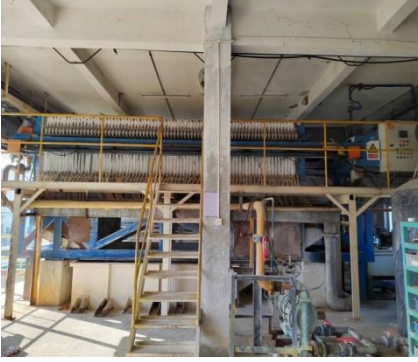
无隐患点	/	未发现管壁、连接处裂缝、破损现象,未发现渗漏、泄漏现象。
